**PROGRAM PRAC KONSERWATORSKICH I RESTAURATORSKICH
DLA LAVABO W ZAKRYSTII KOLEGIATY PW. WNIĘBOWZIĘCIA
NAJŚWIĘTSZEJ MARII PANNY W GŁOGOWIE**

Autor opracowania: dr Maria Gąsior

OBIEKT: ściany południowa i północna prezbiterium kolegiaty p.w. św.
Wniebowzięcia Najświętszej Marii Panny

LOKALIZACJA: Głogów, Pl. Kolegiacki

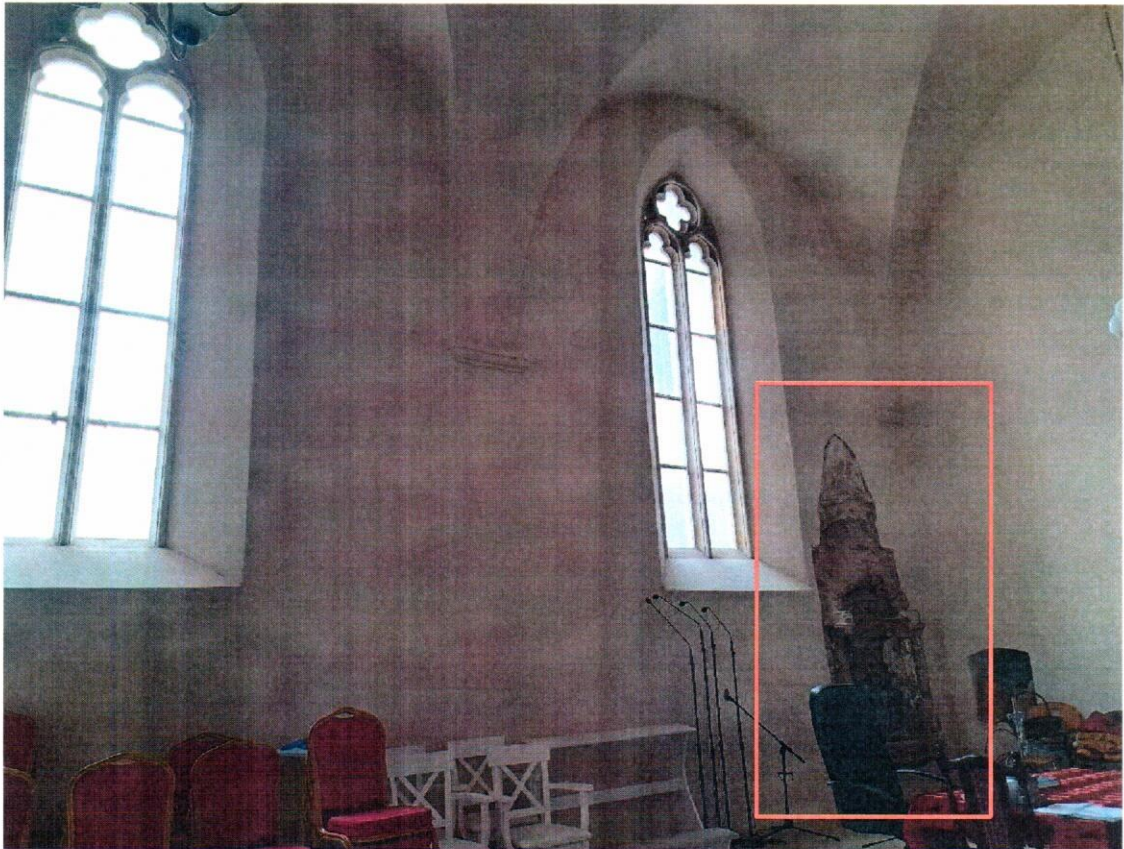
Lokalizacja lavabo w zakrystii kolegiaty
